А.В. НОВИКОВ, технический консультант инженерного центра (Москва)

## Причины возникновения дефектов в конструкциях облегченной кладки

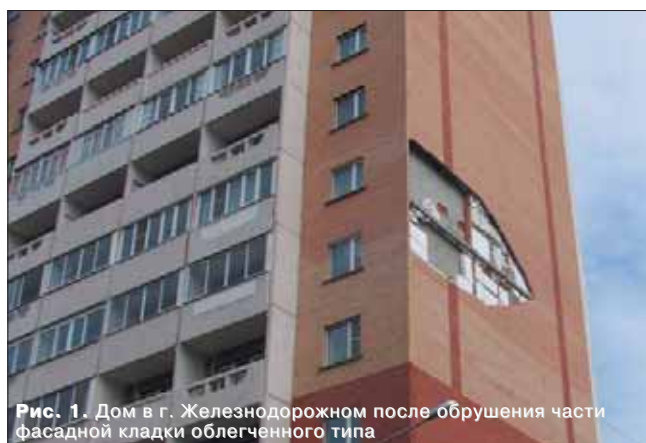
В последние годы при устройстве наружных стен зданий достаточно широко применяется технология облегченной кладки. Однако, авария в г. Железнодорожном Московской обл., в результате которой в апреле 2007 г. с 7 и 8-го этажей рухнула значительная (около 30 м<sup>2</sup>) часть наружной кладки фасада здания (рис. 1), требует детального анализа причин обрушения. Обрушение произошло мгновенно, хотя этому предшествовало (по рассказам местных жителей) образование множества трещин локального характера.

Рис. 1. Дом в г. Железнодорожном после обрушения части фасадной кладки облегченного типа

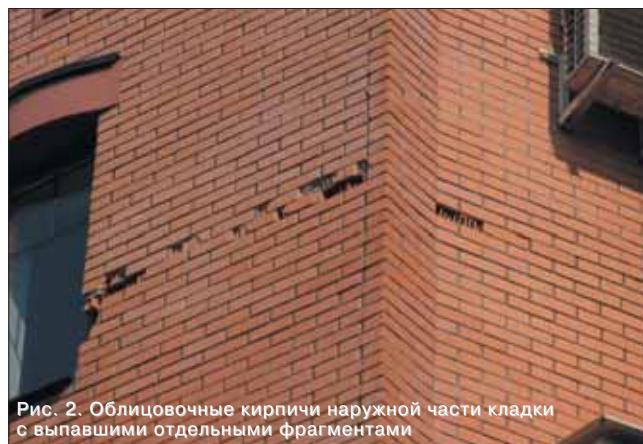
- растрескивание внешних плоскостей облицовочных кирпичей наружной части кладки с последующим выпадением отдельных фрагментов (рис. 2);
- растрескивание значительных участков наружной части кладки в местах ее опирания или примыкания снизу к плитам перекрытий или несущим стальным опорным кронштейнам с последующим обрушением этих участков (рис. 3);

Рис. 2. Облицовочные кирпичи наружной части кладки с выпавшими отдельными фрагментами

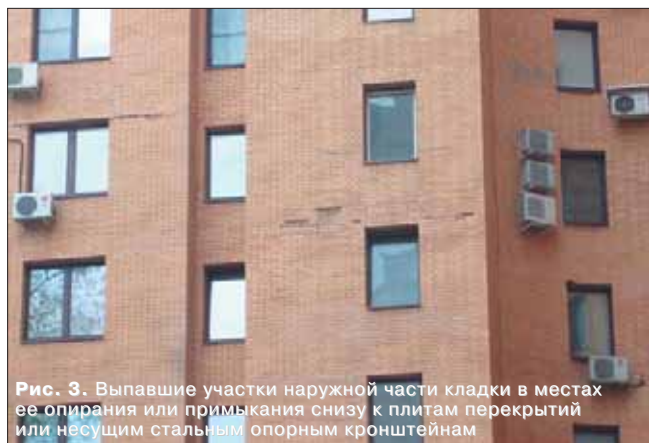
**Рис. 3.** Выпавшие участки наружной части кладки в местах ее опирания или примыкания снизу к плитам перекрытий или несущим стальным опорным кронштейнам

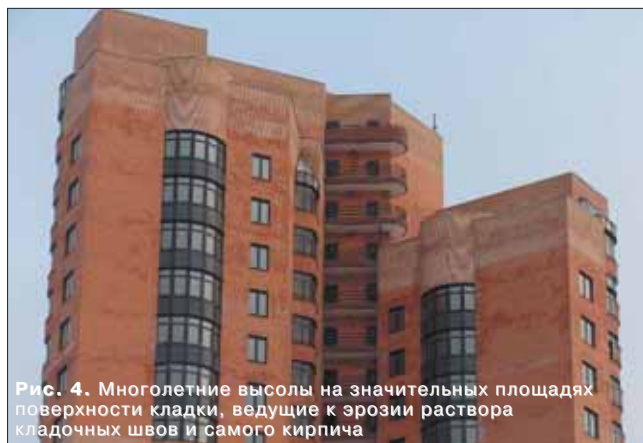
- долговременные (многолетние) высолы на значительных площадях поверхности кладки, ведущие к эрозии раствора кладочных швов и самого кирпича под воздействием накапливаемых солей (рис. 4);

**Рис. 4.** Многолетние высолы на значительных площадях поверхности кладки, ведущие к эрозии раствора кладочных швов и самого кирпича

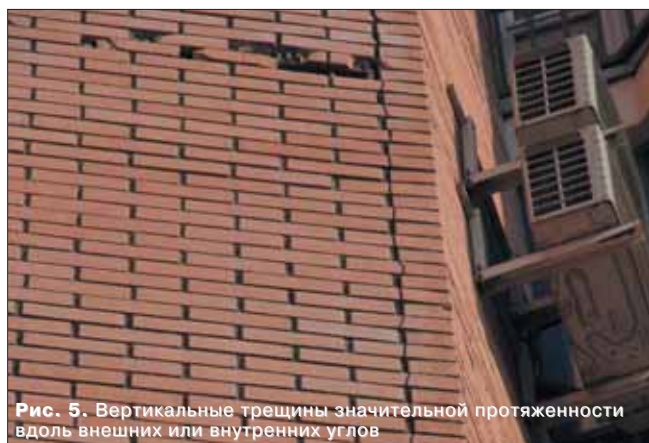
- вертикальные трещины значительной протяженности вдоль внешних и внутренних углов (рис. 5);
- трещины различной ориентированности и степени раскрытия в кладке вокруг проемов (рис. 6);

**Рис. 5.** Вертикальные трещины значительной протяженности вдоль внешних или внутренних углов

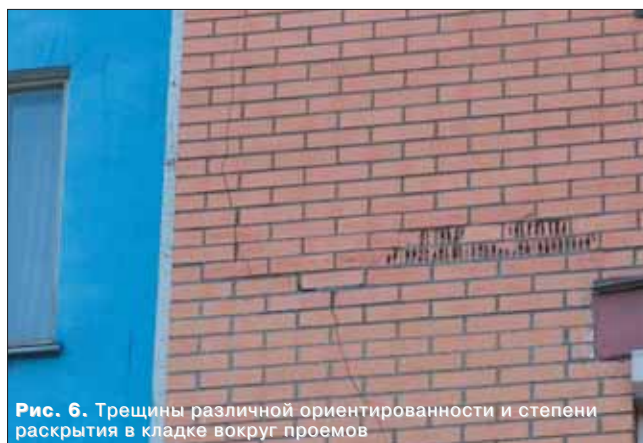
**Рис. 6.** Трещины различной ориентированности и степени раскрытия в кладке вокруг проемов

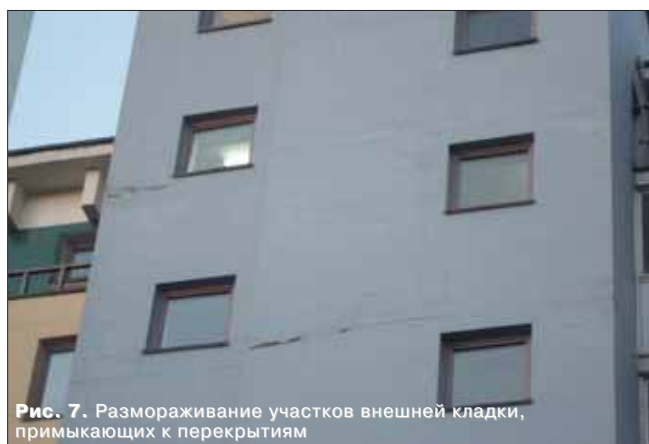
- размораживание участков внешней кладки, примыкающих к перекрытиям (рис. 7);
- обрушение облицовочной плитки или штукатурки с торцов плит перекрытий (рис. 8);

**Рис. 7.** Размораживание участков внешней кладки, примыкающих к перекрытиям

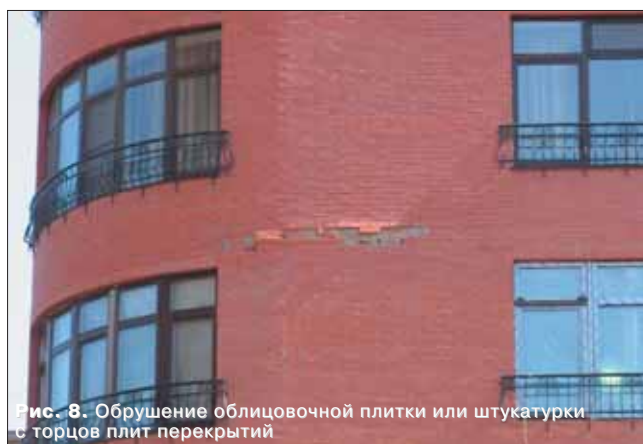
**Рис. 8.** Обрушение облицовочной плитки или штукатурки с торцов плит перекрытий

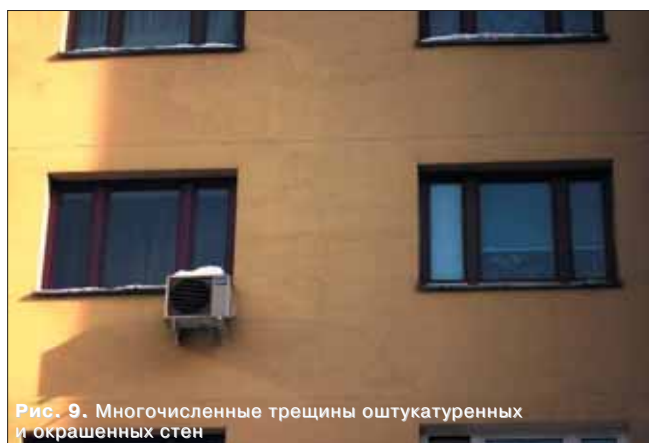
- многочисленные трещины оштукатуренных и окрашенных стен (рис. 9);

**Рис. 9.** Многочисленные трещины оштукатуренных и окрашенных стен

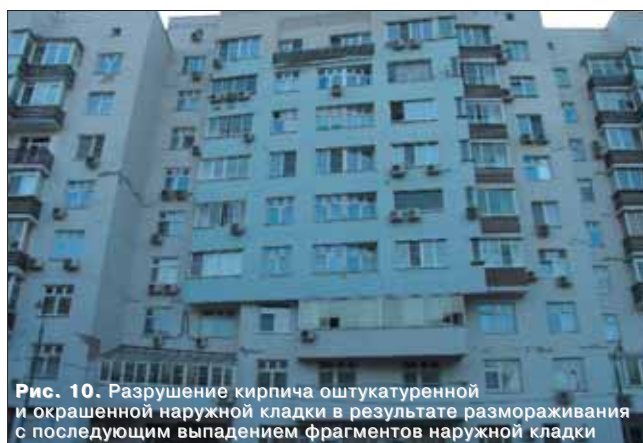
- разрушение кирпича оштукатуренной и окрашенной наружной кладки в результате размораживания с последующим выпадением фрагментов наружной кладки (рис. 10).

**Рис. 10.** Разрушение кирпича оштукатуренной и окрашенной наружной кладки в результате размораживания с последующим выпадением фрагментов наружной кладки

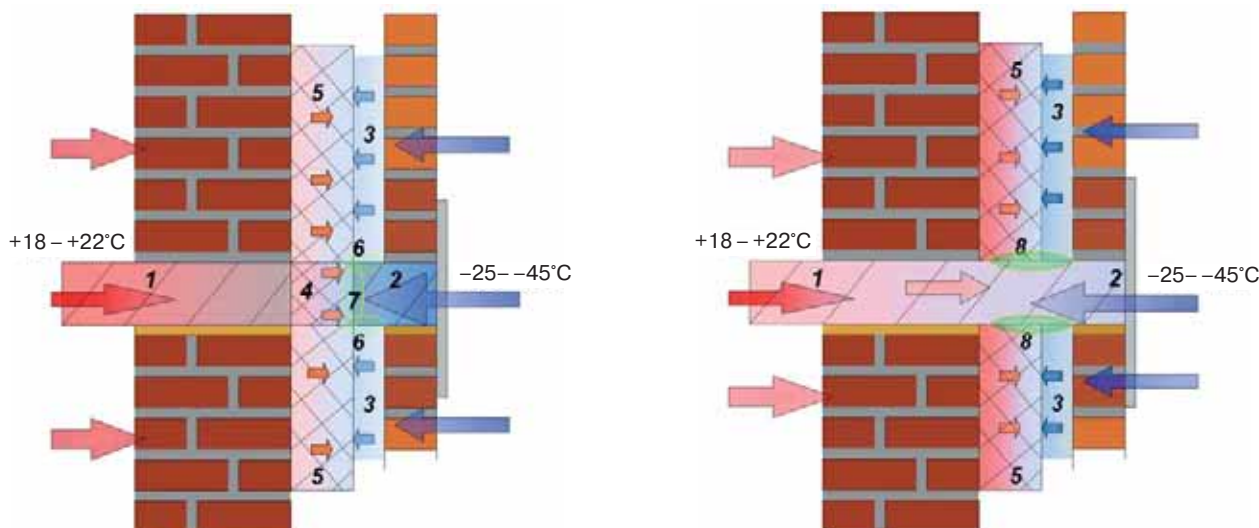
тренняя часть кладки выполнена из кирпича с утеплителем в стене и теплоизолирующих вставках из МВП (рис. 11а).

Гораздо более сложная ситуация складывается на границе прямого контакта утеплителя с охлажденным бетонным перекрытием (6, 7). Температура резко охлаждаемого монолитного участка (2) значительно ниже температур участков (4, 3), и на границе этих участков очень быстро начинает выпадать конденсат, причем гораздо раньше, а значит и больше по объему, чем в остальном массиве стены. Особенно на участке (6). При этом конденсат активно впитывается утеплителем, имеющим более высокую температуру, чем бетон. Утеплитель намокает, теряет свои теплоизолирующие свойства, граница выпадения конденсата сдвигается все глубже внутрь утеплителя, что вызывает еще большее намокание и т.д.

Процесс развивается по нарастающей. При этом начинает образовываться наледь из замерзающего конденсата, находящегося на поверхности бетона, так как намокший утеплитель уже не обеспечивает положительную температуру во всем объеме воздушного зазора, особенно на границе участков (2 и 3). Наличие льда на поверхности бетона в воздушном зазоре, в свою очередь, резко охлаждает окружающее пространство, как воздух,

Рассмотрим процессы, происходящие в сечении без теплоизолирующей вставки (рис. 11б). Все явления происходят также, как описано выше, только встреча «зимы» и «лета» в массиве монолита плиты произойдет гораздо раньше, и условия для конденсатообразования возникнут тоже раньше и на большей площади поверхности бетона. Для быстрого намокания не только утеплителя, но и самого бетона создаются самые благоприятные условия. Соответственно, шансов на образование льда (с соответствующим влиянием на соседние участки со вставками) во внутреннем объеме наружной стены становится существенно больше.

Рис. 11. Сечение стены и перекрытия с теплоизолирующей вставкой (а) и без вставки (б): 1, 2 – плита перекрытия; 3 – воздушный зазор; 4 – теплоизолирующая вставка (МВП); 5 – утеплитель стены; 6, 7, 8 – зона контакта бетона и утеплителя
