**Xella Polska Sp. z o.o.**

**24.06.2010**

## **Opinia techniczna:**

### **wyciąg z badań budynków z betonu komórkowego YTONG zalanych podczas powodzi**

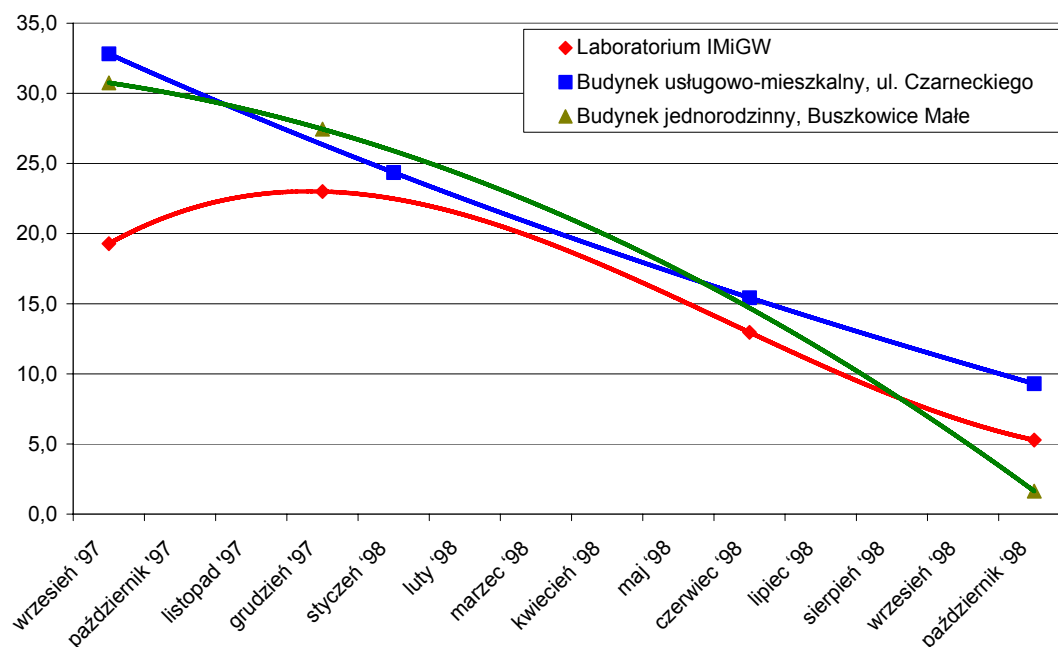
Wykres nr 1: Odsychanie ścian dla poszczególnych budynków wykonanych z bloczków YTONG

Porównując wysychanie ścian nieotynkowanych i otynkowanych, wyraźnie widać szybsze tempo w przypadku tych pierwszych. W okresie od września do stycznia 1998 wilgotność ścian nieotynkowanych w budynku przy ul. Czarneckiego spadła o ponad 8%. W analogicznym okresie, wilgotność ścian otynkowanych w budynku jednorodzinnym w Buszkowicach Małych spadła tylko o 3%.

Badania przeprowadzone po upływie 1 roku od zalania budynków, wykazały, że wilgotność wyraźnie spadła. Wpływ na tempo wysychania ścian ma zarówno obecność tynku, jak i panujące warunki zewnętrzne. Widać to szczególnie w przypadku budynku jednorodzinnego w Buszkowicach Małych. Budynek w okresie dwóch miesięcy przed pobraniem próbek w październiku 1998 roku był intensywnie suszony (przy pomocy dmuchaw). Dzięki temu wilgotność ścian spadła do poziomu 1,6%.

Bezpośrednio po ustąpieniu wody, istotne jest zapewnienie intensywnego odsychania wilgoci z betonu komórkowego w okresie 1-2 miesięcy, tak by wilgotność spadła do poziomu 20-30% masy. W dalszym okresie (około roku), wilgotność ta spadnie do poziomu jaki występuje w warunkach normalnych.
