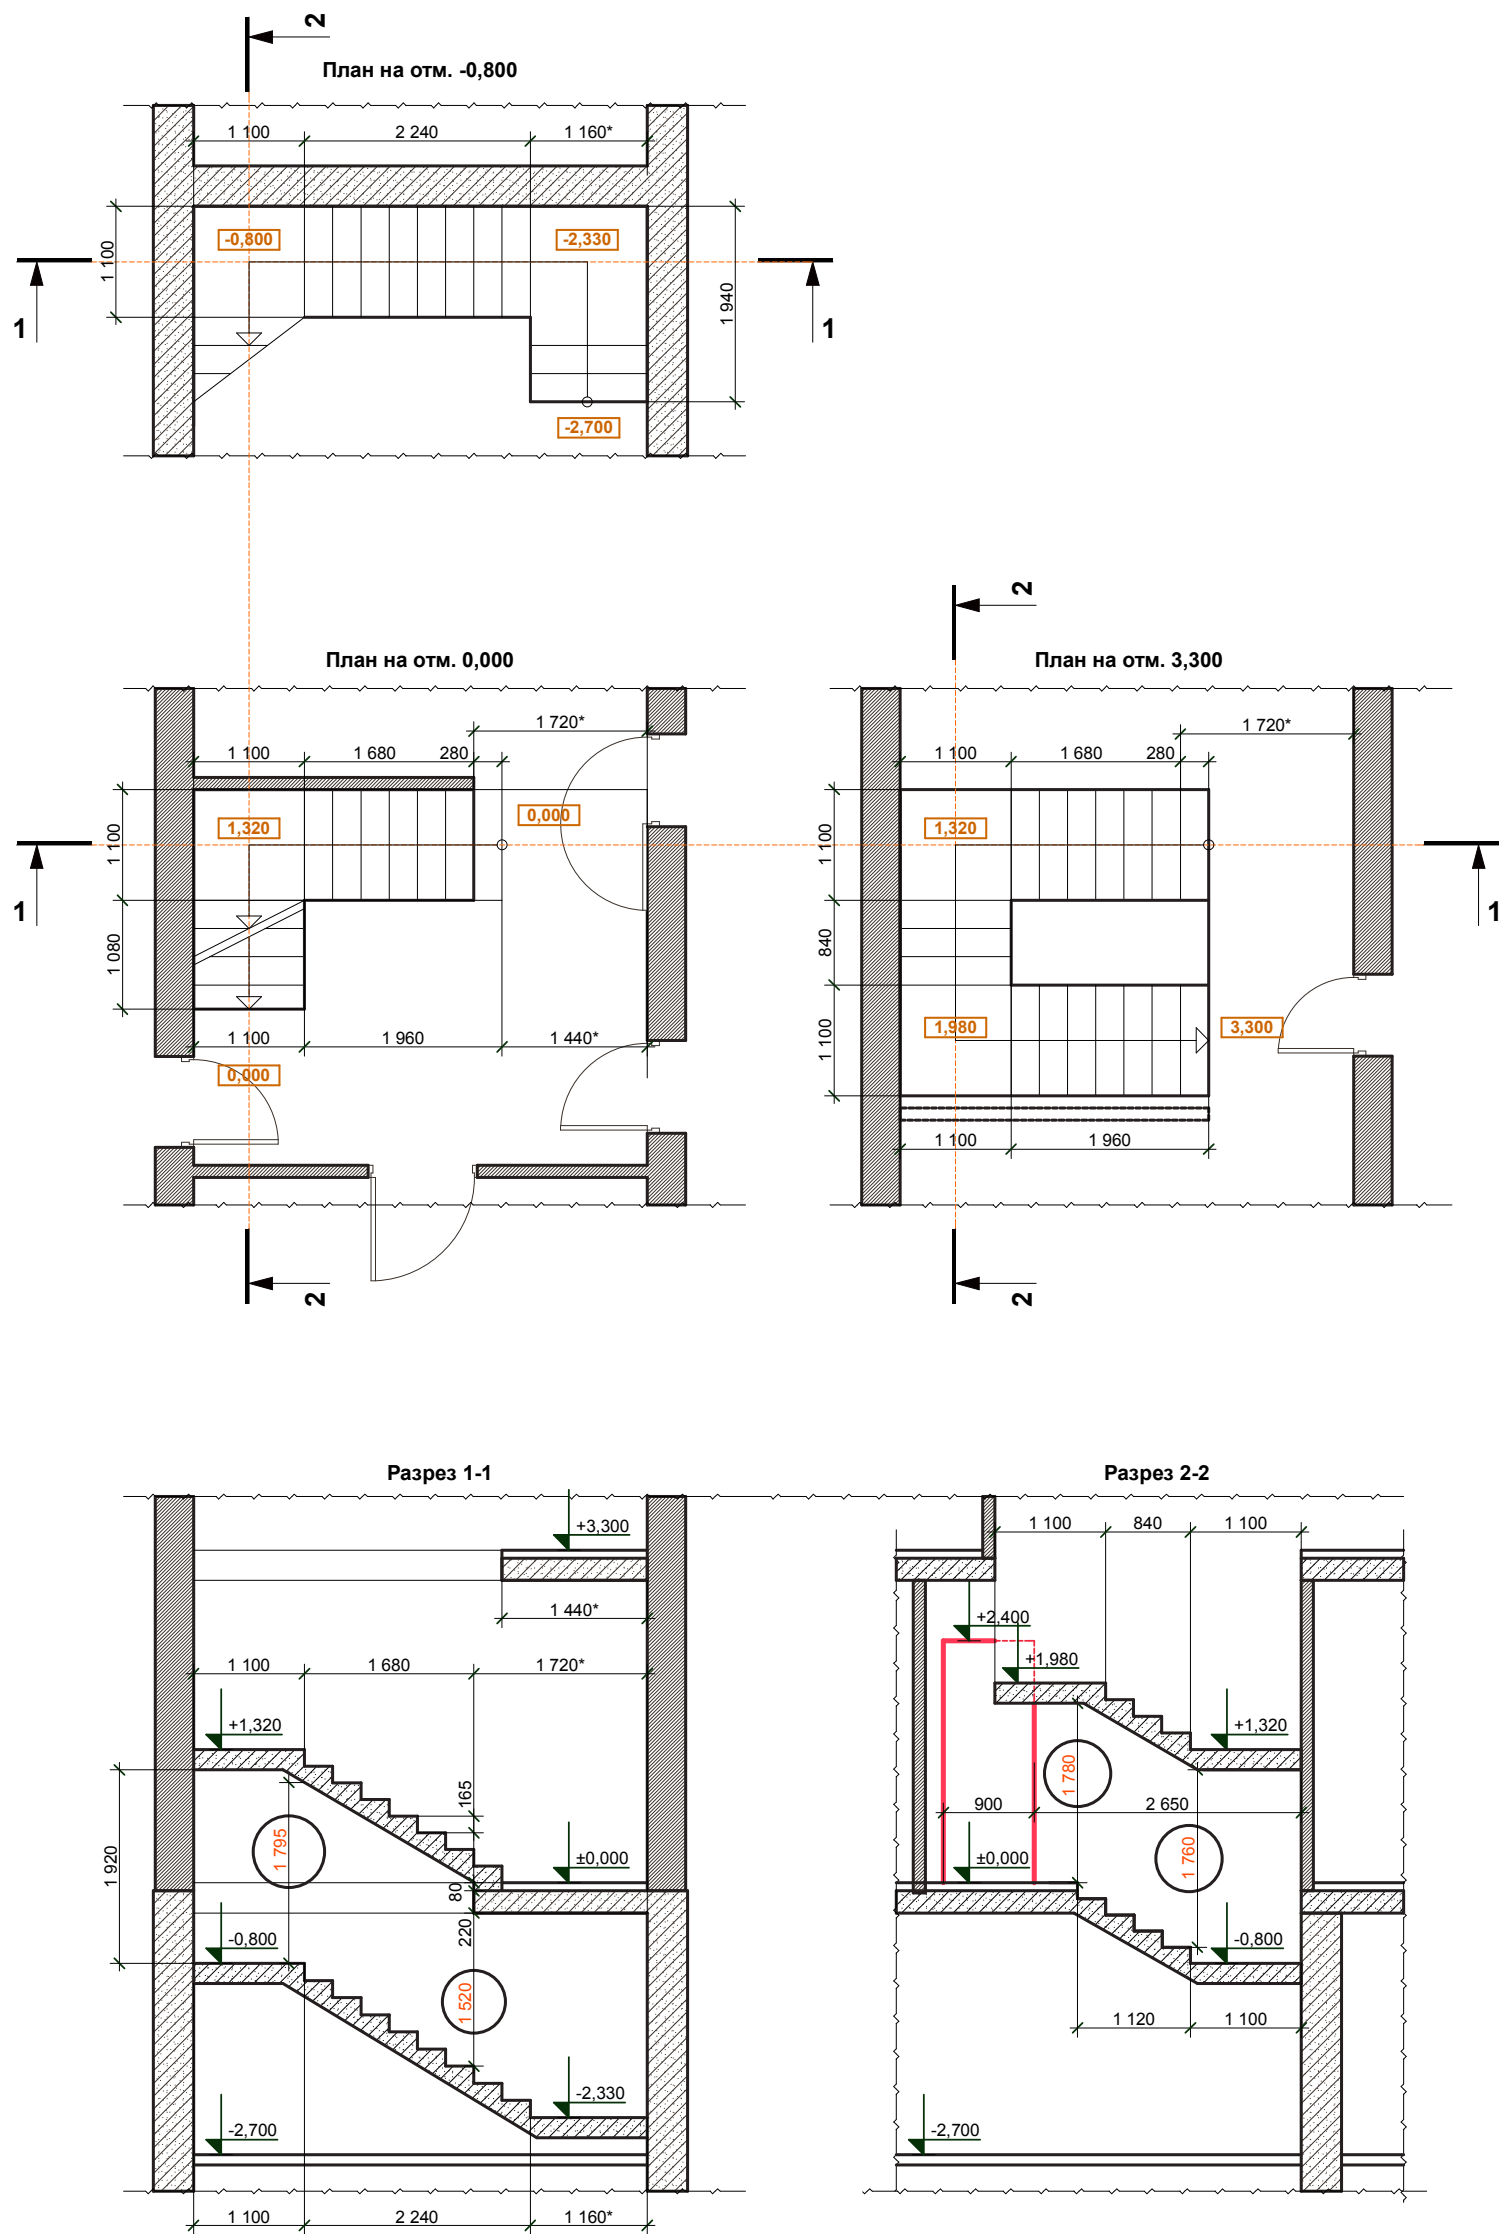
#### Существующий проект лестницы выполнен с ошибками:

1. Невозможно подняться из подвала на 1ый этаж из-за недостаточного расстояния между маршами на всей протяжённости лестницы.
2. Лестничная площадка на отметке +1,980 пересекает дверной проём в тамбур при гостевой спальне.

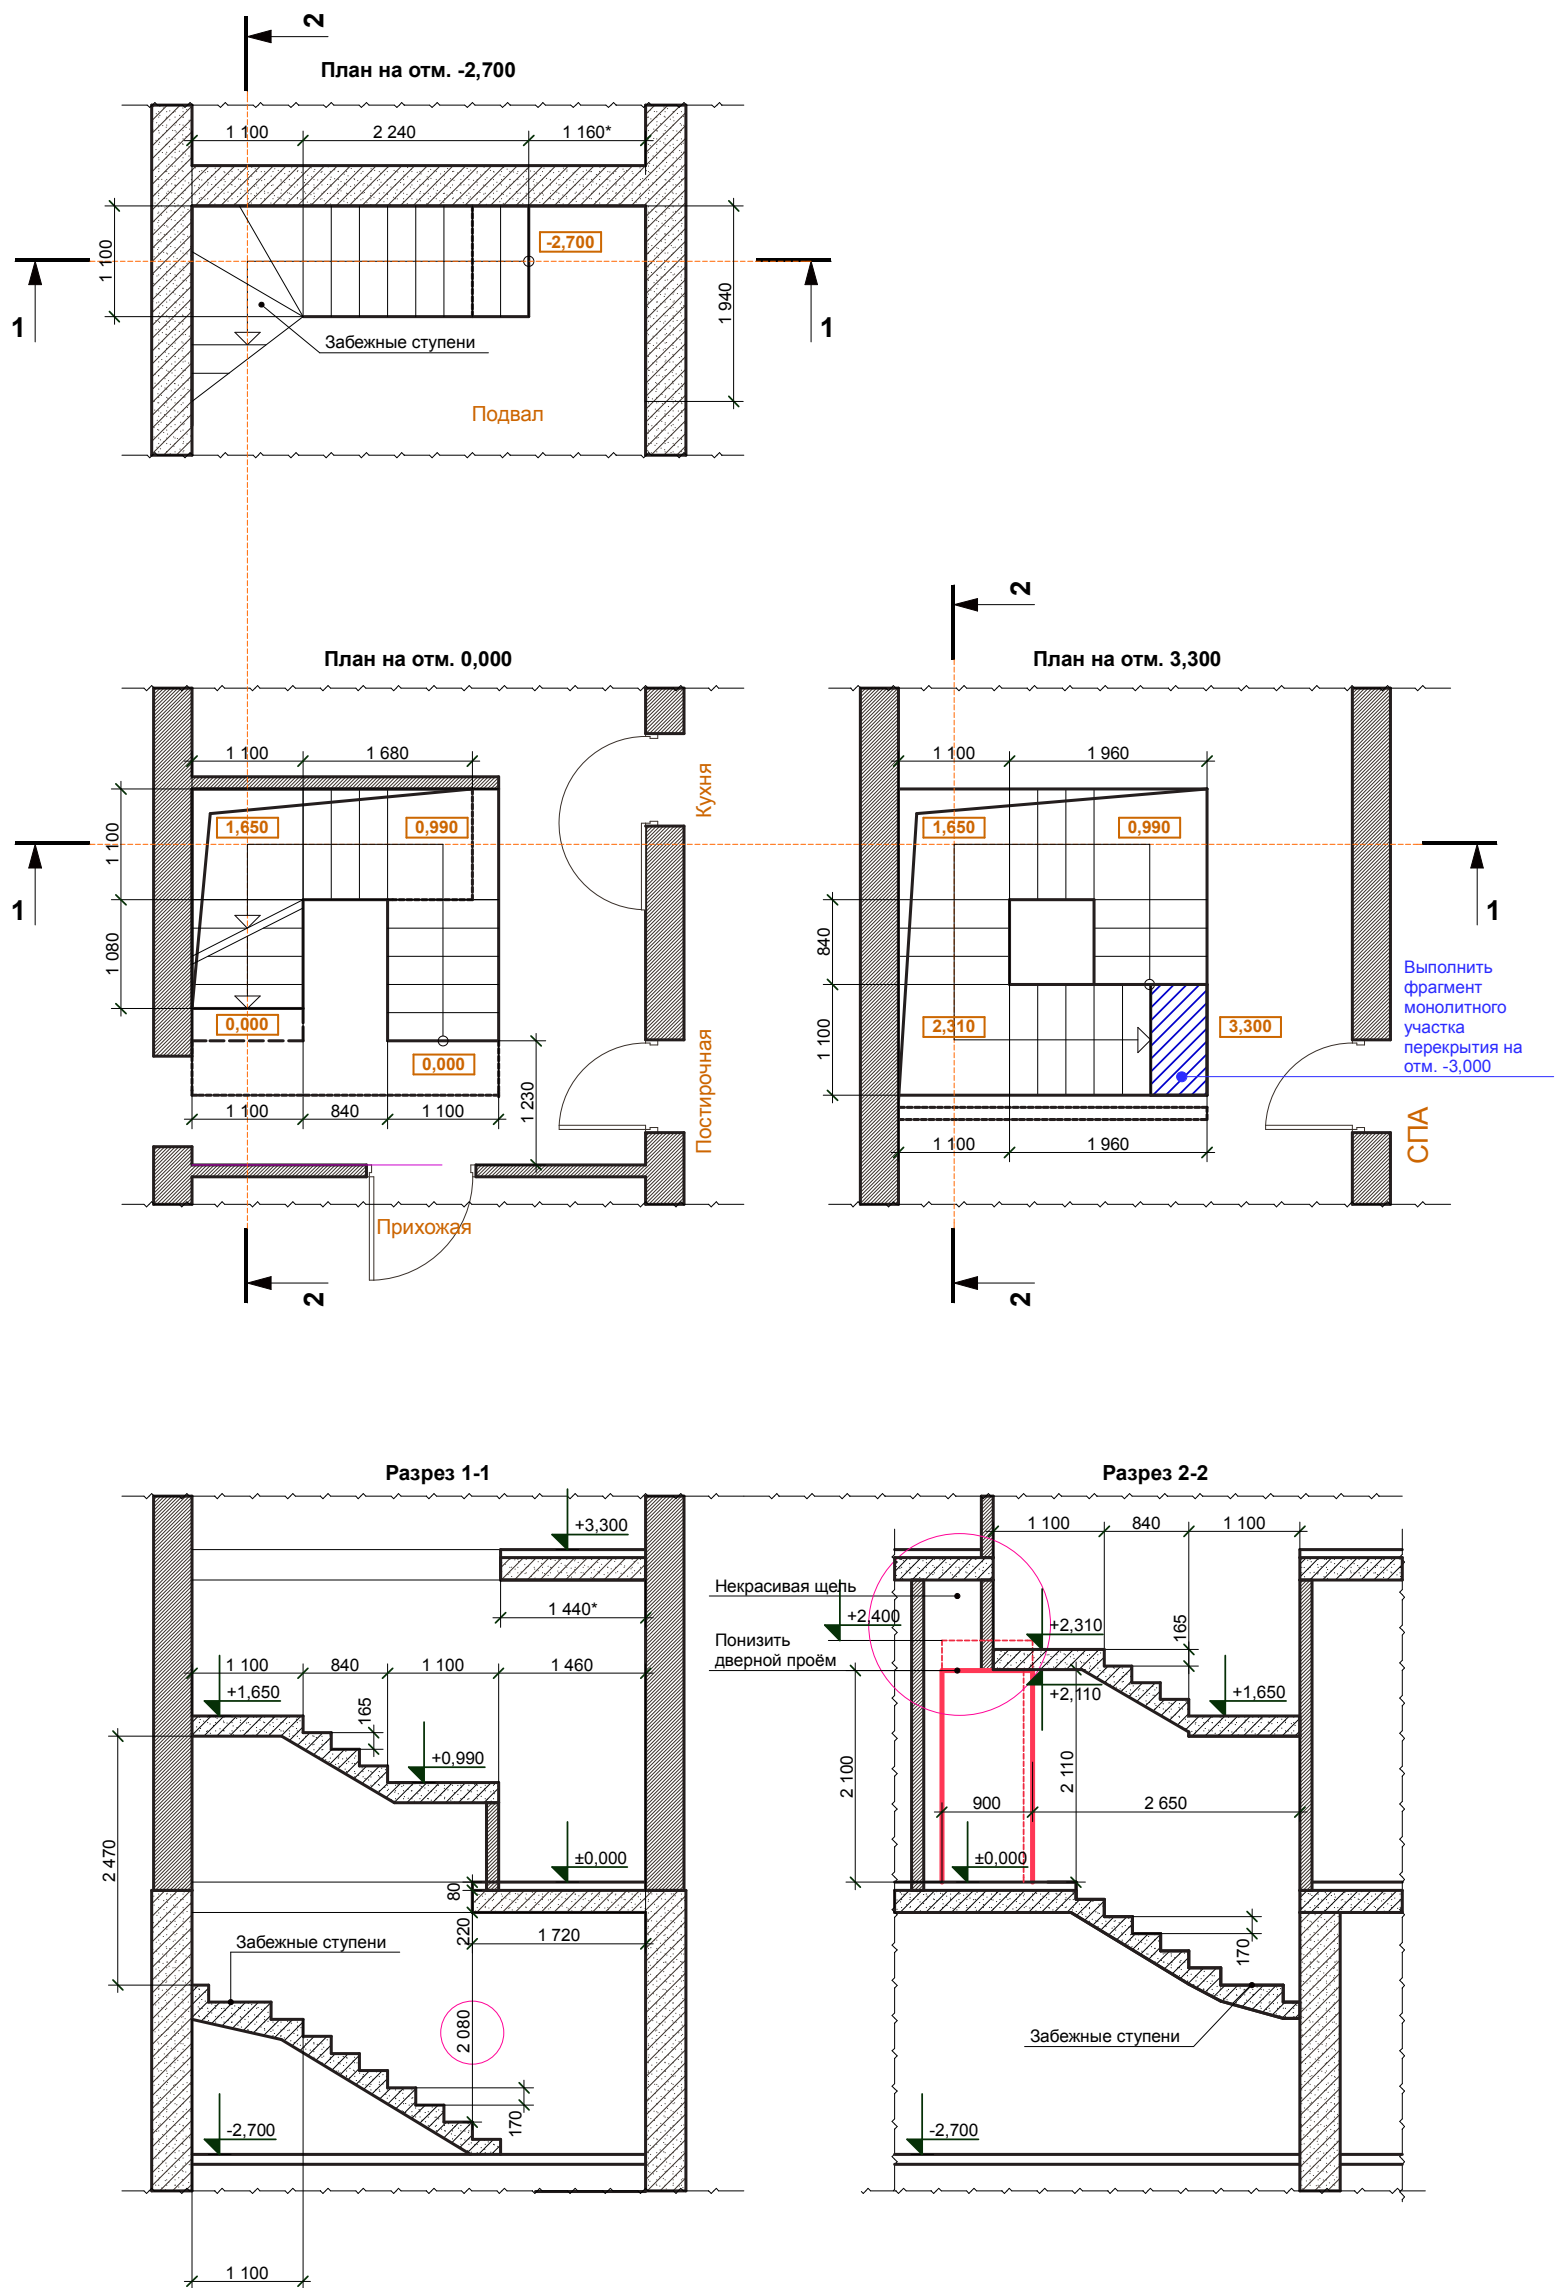
### Суть предложения (сохранить без изменений проектные проёмы в перекрытиях):

Если проёмы в перекрытиях оставлять проектными, то чтобы исправить ошибки, нужно развернуть марш лестницы. Т.е. начало подъёма на 2ой этаж будет начинаться возле двери в прихожую. Это единственно возможное в этой схеме, но неудачное планировочное решение. Также от существующего проекта лестницы «наследуется» некрасивая «щель» между перегородкой, ведущей в прихожую, и торцом марша лестницы – имеет место «ужасный» потолок в холле 1го этажа (сложная, нелогичная конфигурация).

**При выборе этого варианта обязательно проверить соответствие с проектом фактических размеров проёмов в перекрытиях!**

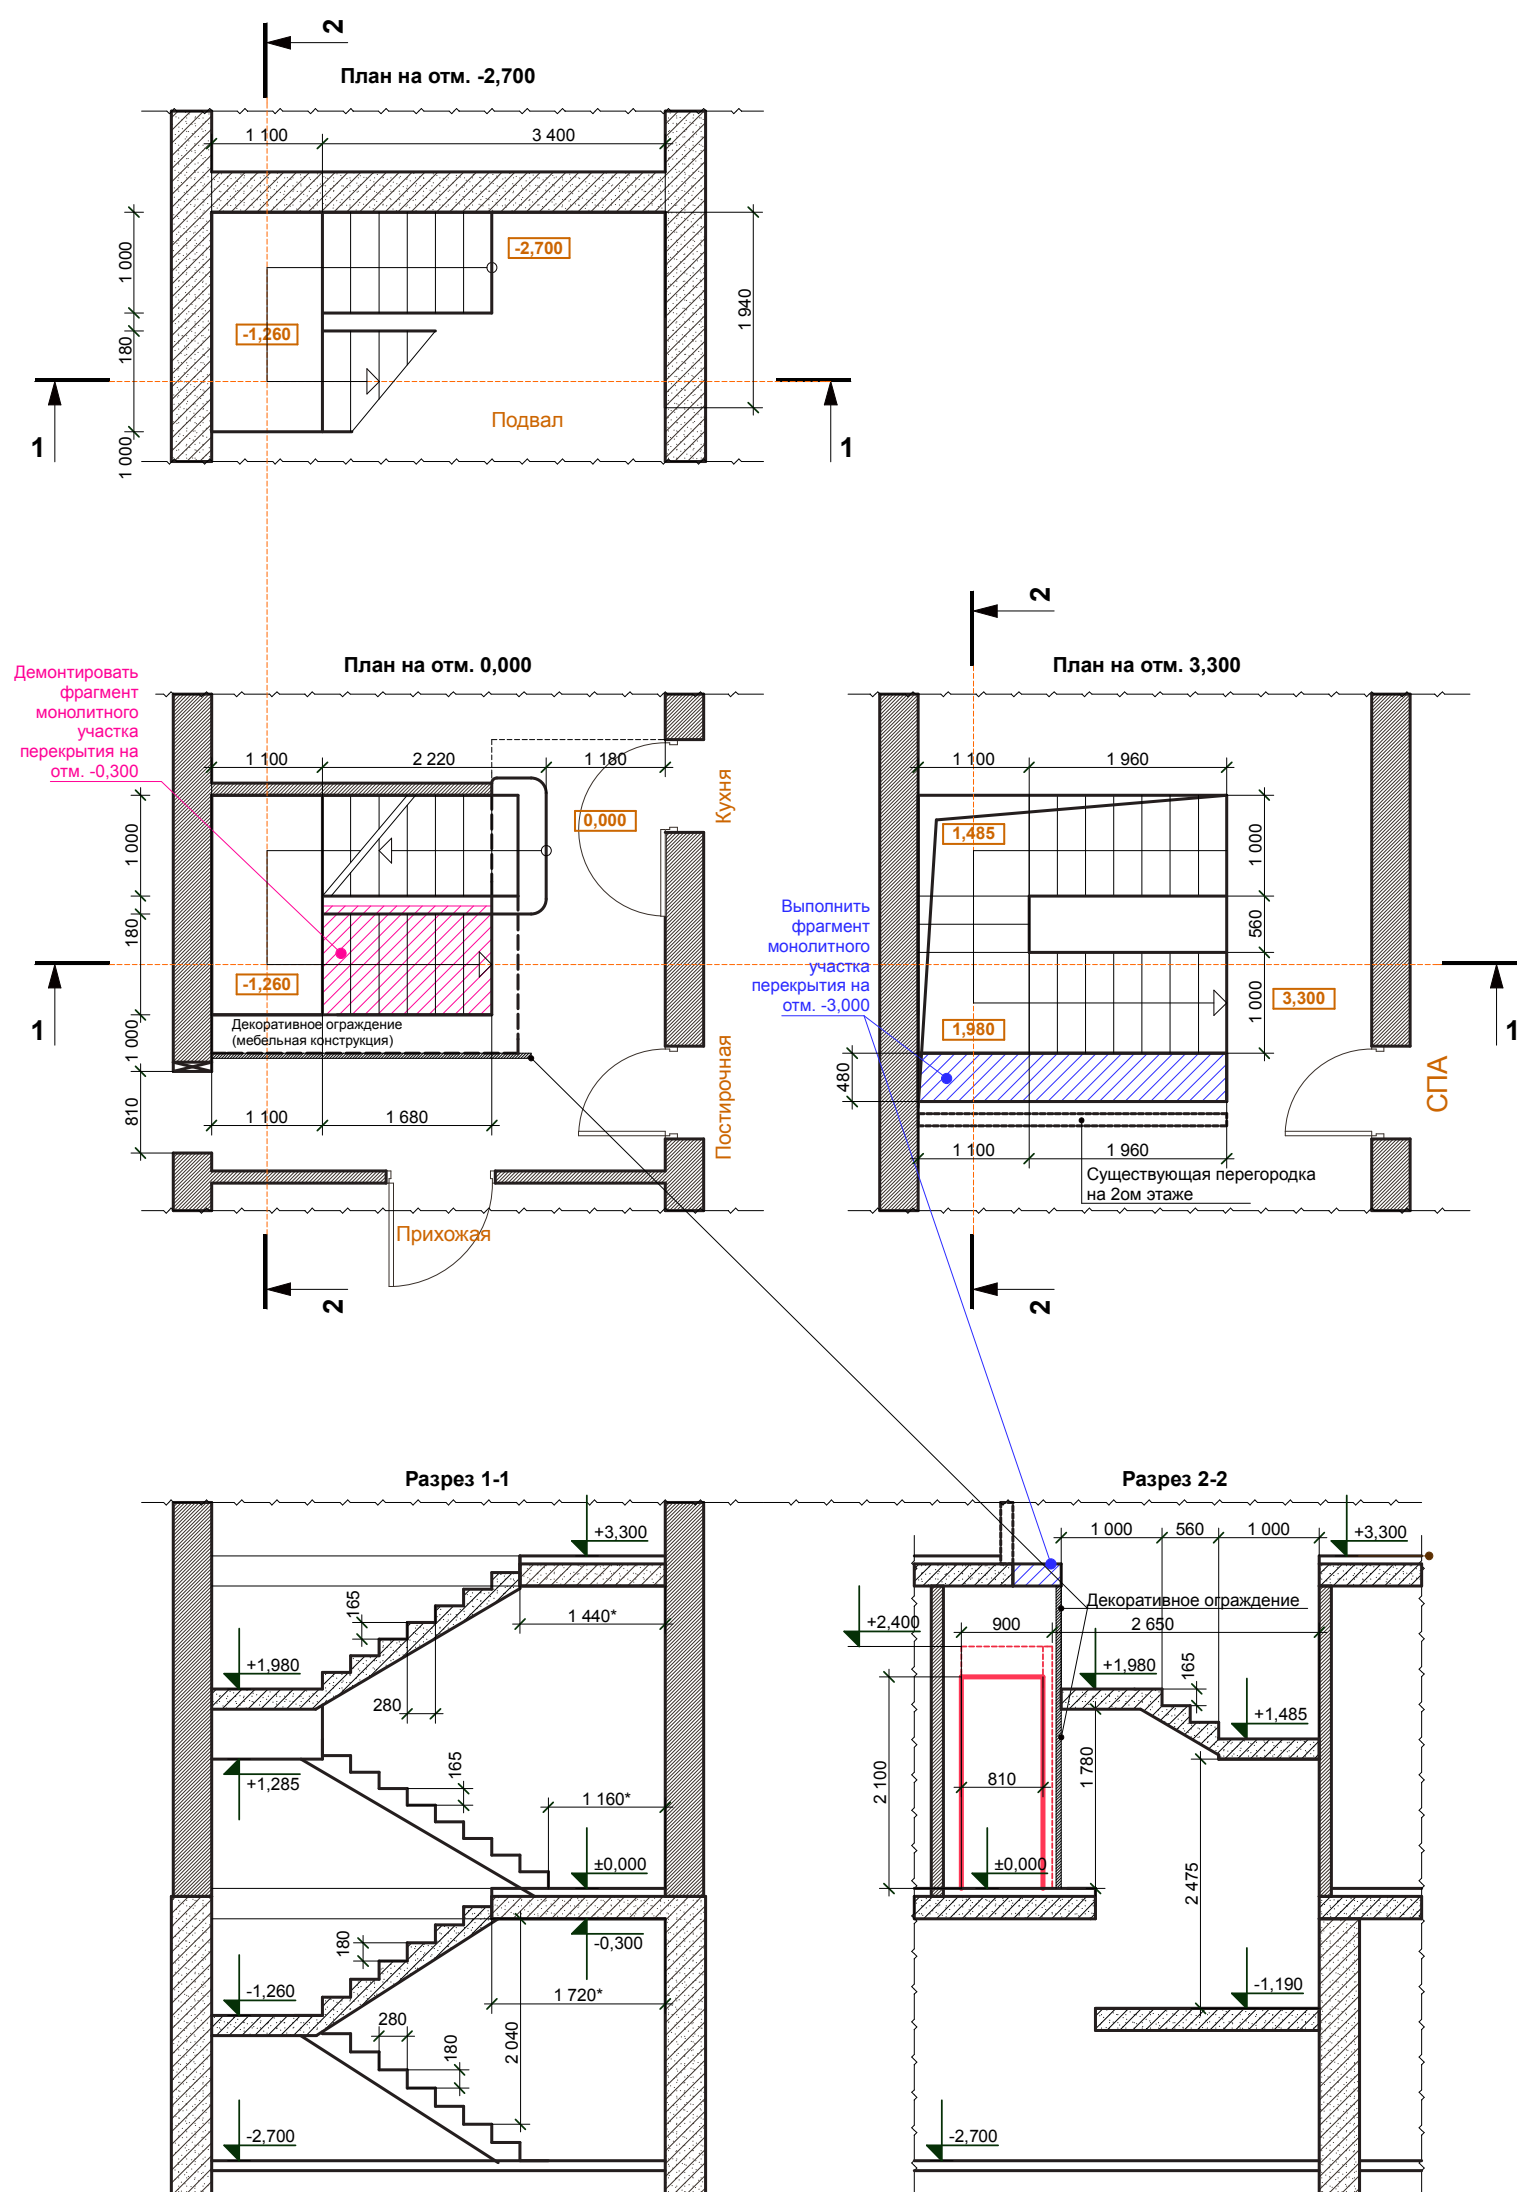
**Суть предложения**  
**(внести конструктивно возможные изменения в конфигурацию проектных проёмов в перекрытиях):**

Нужно демонтировать монолитный фрагмент перекрытия подвала (плиты не трогаем, только - монолитный участок) и развернуть лестницу в подвал. Начало подъёма на 2ой этаж остаётся в проектном месте. Связка «кухня-подвал» становится удобнее.

Уменьшаем ширину маршей до 1м, уменьшаем проём в перекрытии 1го этажа (домоноличиваем участок перекрытия). Получаем логичное и простое решение (и, похоже, единственно возможное). Монтажная фирма может откорректировать конструкторскую часть, используя Предложение 2, как архитектурное задание.

**При выборе этого варианта обязательно проверить соответствие с проектом фактических размеров проёмов в перекрытиях!**
